RETOUR D'EXPÉRIENCE

FEU DE PARKING DES SALINIÈRES
(18 MAI 2019)

QUAI DES SALINIÈRES - BORDEAUX - GROUPEMENT CENTRE

FEU DE PARKING
18/05/2019 À 20^H30
N° CODIS : 52491

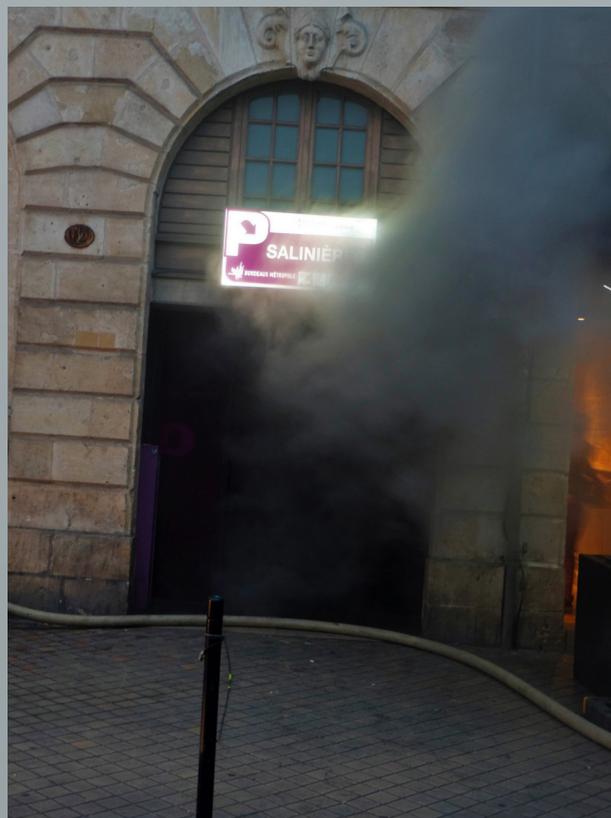
PORTE CENTRALE À L'ARRIVÉE SLL

À 20h37, les premiers moyens arrivés SLL constatent la présence de fumée noire au niveau des accès extérieurs.

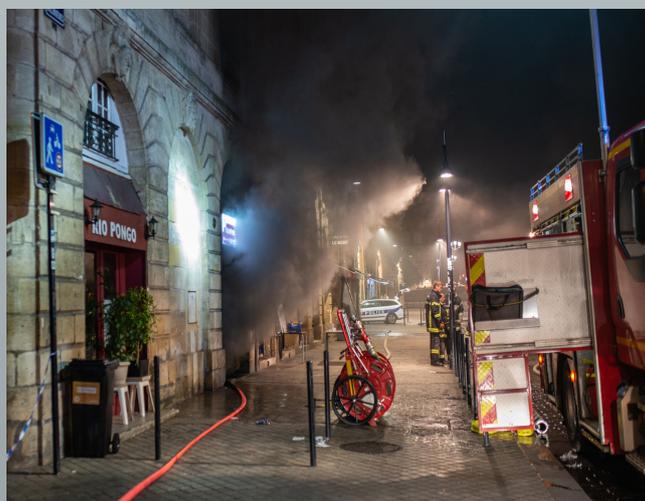
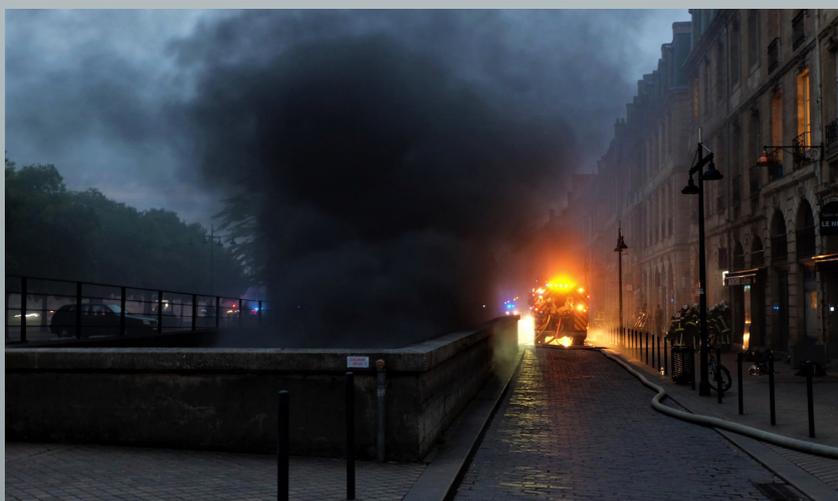
Le PC Sécurité est enfumé, malgré les tentatives de colmatage, et doit être rapidement évacué. Le CA du FPT (ORNA) déclenche l'appel de détresse qui est relayé immédiatement à l'OPS et au chef de groupement qui arrive sur les lieux. Les ARI disponibles disposent de très faibles réserves d'air. La décision est prise d'évacuer « en grappe » avec l'emploi des pochons d'évacuation. Le SSIAP propose de guider le groupe, étant celui qui connaît le mieux les lieux, mais **il se trouve rapidement désorienté et ne retrouve pas la sortie dans l'épaisse fumée**. La cheffe d'équipe du binôme de sécurité tire alors la grappe vers la droite pour retrouver un mur.

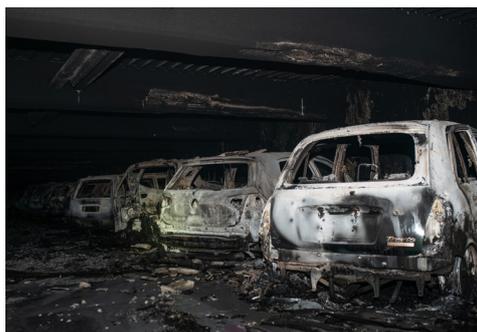
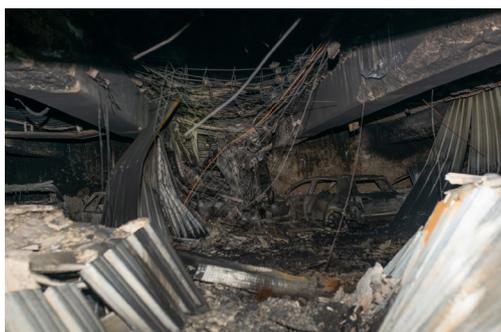
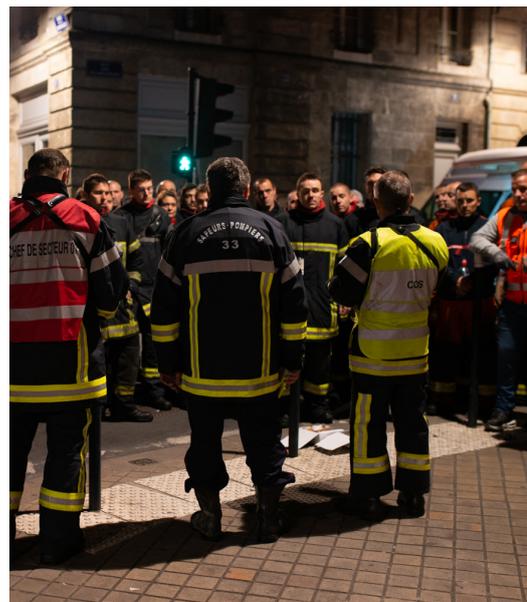
- l'effondrement de parties du plancher du niveau R-2,
- le sectionnement de la ligne d'alimentation de la LMP80 implantée au R-3 dû à un des effondrements,
- la propagation du feu sur le niveau R-2.

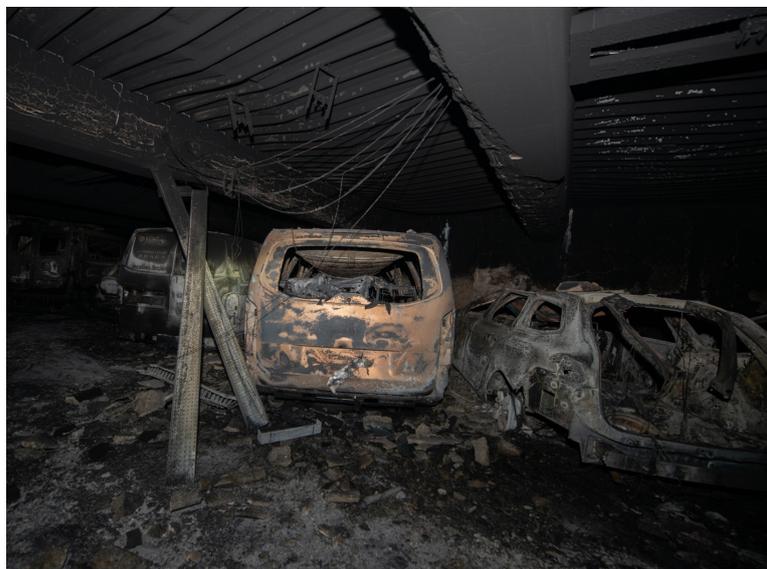
Les niveaux -2 et -3 ont été les plus touchés. Le niveau -1 a été envahi par la fumée. Les niveaux -4 et -5 sont inondés par les eaux d'extinction.

Sur les 334 véhicules présents, 187 véhicules ont été détruits.

L'incendie a fragilisé la dalle sur laquelle circule la ligne C du tramway, entraînant l'interruption de ce dernier. Des bus de substitution ont été mis en place, la date de reprise reste «indéterminée», selon la TBM.
