RETOUR D'EXPÉRIENCE

FEU DE PARKING DES SALINIÈRES
(18 MAI 2019)

QUAI DES SALINIÈRES - BORDEAUX - GROUPEMENT CENTRE

FEU DE PARKING
18/05/2019 À 20^H30
N° CODIS : 52491

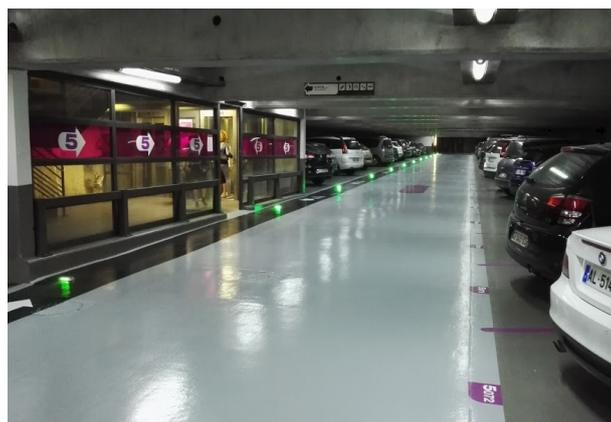
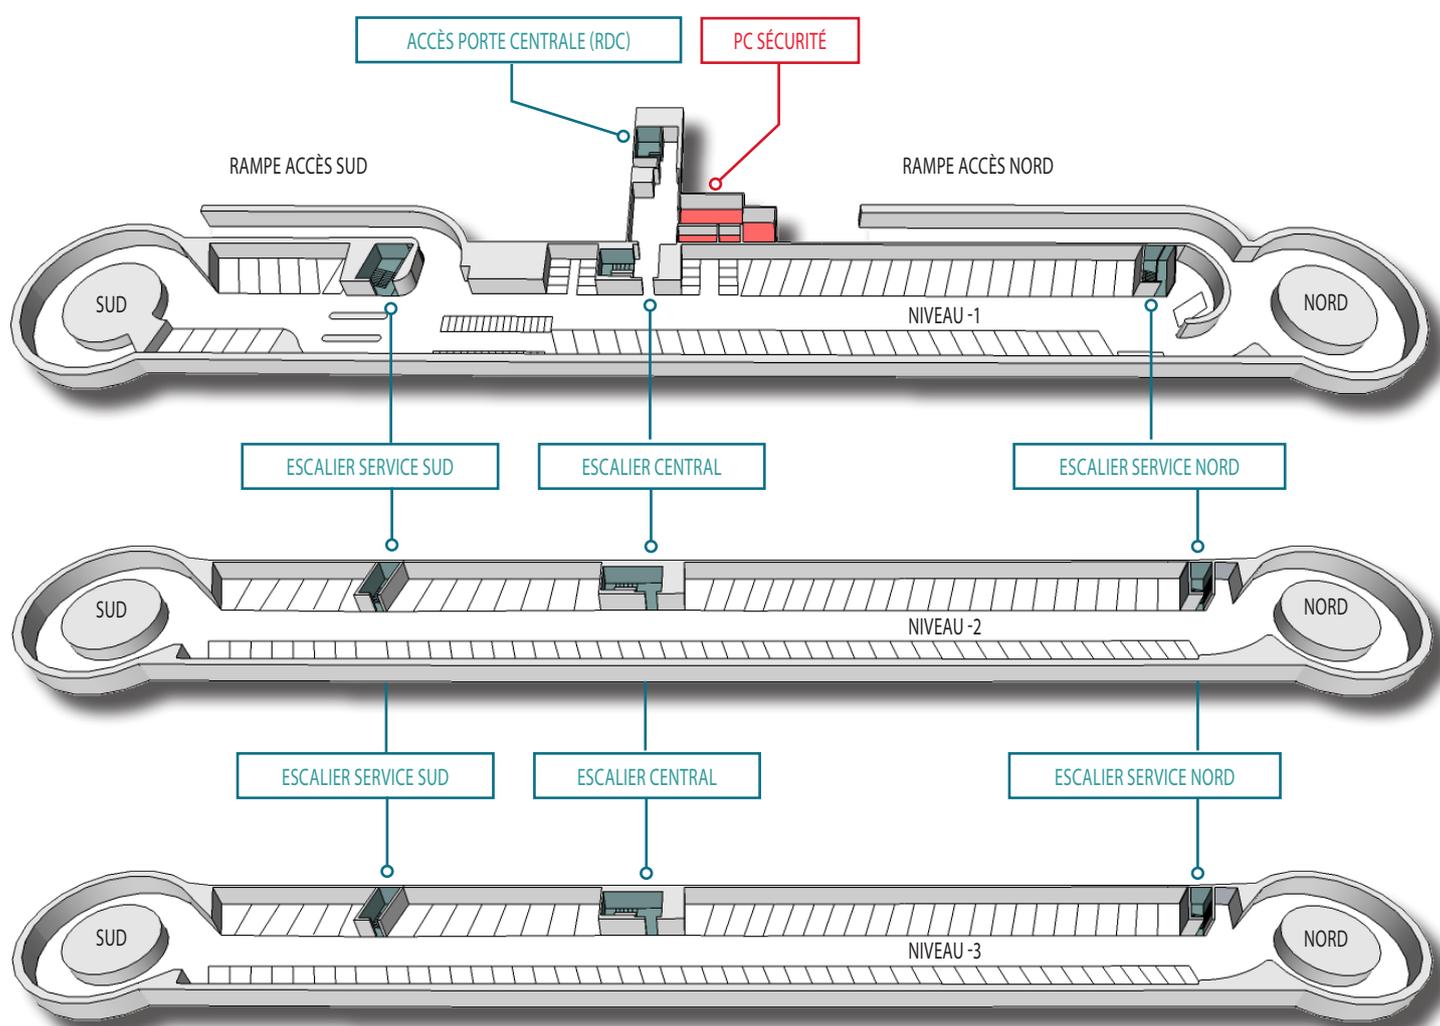
REPRÉSENTATION DES NIVEAUX R-1 À R-3

L'accès voitures au parc de stationnement Salinières s'effectue par une rampe d'entrée quai des Salinières vers le niveau -1 puis une hélice de descente desservant les niveaux inférieurs.

La sortie s'effectue de la même façon par une hélice de montée à l'autre extrémité du parking et une rampe de montée débouchant sur le quai des Salinières.

L'accès piétons en exploitation normale s'effectue sur un hall du front bâti quai des Salinières desservant le niveau -1 par un escalier de largeur de 1,40 m et un ascenseur. Depuis ce hall niveau -1, ou sont concentrés les services (chefs de parcs, caisse) une batterie de deux ascenseurs et un escalier donnant accès au niveau inférieur.

Les deux escaliers de secours ne sont pas utilisés en exploitation normale et sont condamnés par ventouses électromagnétiques décondamnables, soit par boîtier bris de glace, soit commande chef de parc, soit rupture alimentation électrique ou asservissement à l'alarme incendie.

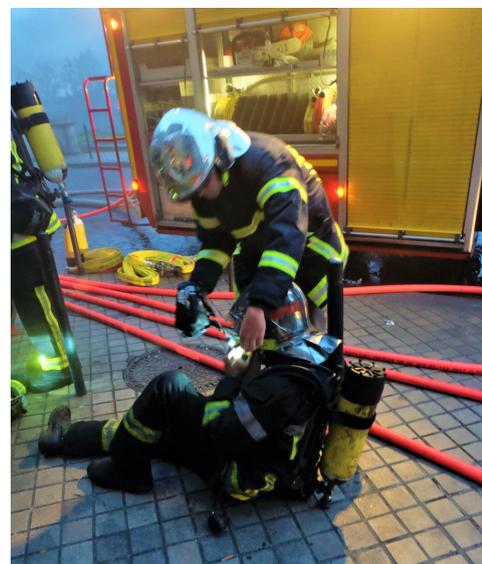
- La production soudaine d'une grande quantité de fumée épaisse qui se propage rapidement dans tous les volumes,
- la nécessité de devoir évacuer le PC sécurité implanté au R-1.

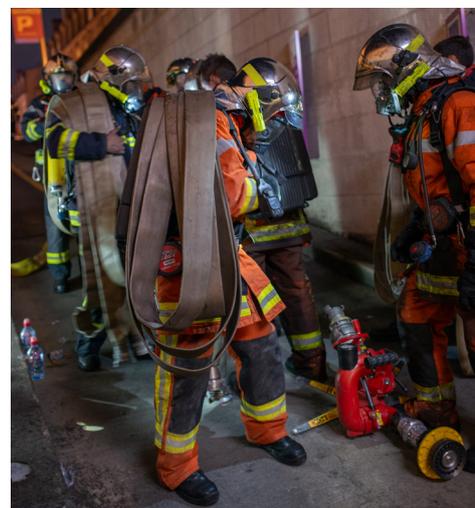
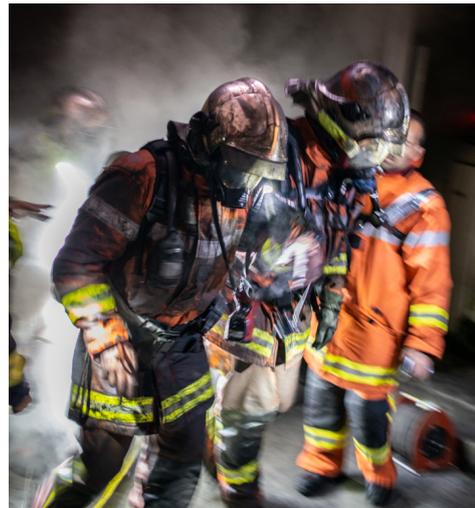
- l'ambiance thermique et l'absence de visibilité qui limitent les possibilités de progression des binômes,
- les nombreuses explosions (plus d'une soixantaine) dont au moins 3 explosions particulièrement violentes (probablement dues aux effondrements), accompagnées d'effets piston qui renvoient des souffles de gaz chauds par les rampes d'accès,
- les transmissions radio très mauvaises : le GPP perd régulièrement le contact radio avec les binômes engagés au niveau R-3.
